С.П. Орловский

## Памятник шатрового зодчества – церковь Успения в Коломенском кремле\*

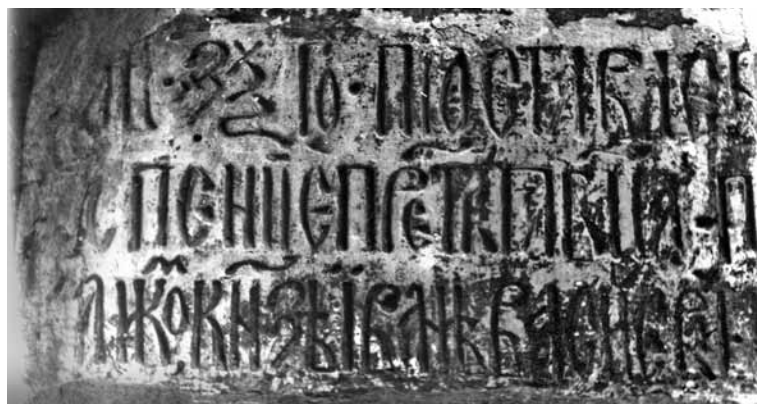
Ил. 3. Фрагмент закладного камня.

Действительно, на фото (ил. 3) хорошо видна лишняя стойка перед буквой «О», в прориси это место интерпретировано как лигатура «РО». После «С» хорошо различима буква «Т», в прориси превращенная в лигатуру «СЛ». Написание буквы «Т», вызвавшее ошибку в прориси, — некоторое смещение верхней перекладины относительно мачты — не должно смущать, в этой же надписи таким образом написана «Т» в слове «пресвятыя».

Он гласит: «Лета 7060 (1552) поставлена бы сия церковь / Успения Пресвятыя Богородица при благоверном царе / и великом князе Иване Васильевиче и при епископе коломенском Федосии». Нужно отметить, что до сего времени бытует несколько иное прочтение начала надписи: вместо «поставлена» читают «прославлена»<sup>5</sup>. Такое прочтение вызвано, вероятно, тем, что предыдущими исследователями привлекалась не подлинная надпись, а прорись ее, хранившаяся в материалах ИМАО.

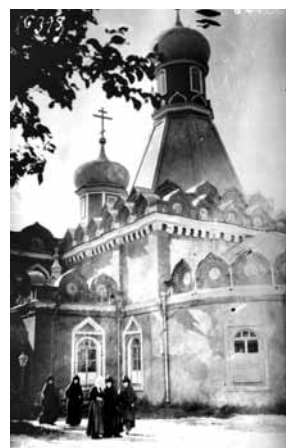
Ил. 4. Состояние памятника, полученное в результате работ, осуществленных на средства купца Ф.Я. Ермакова.

На иллюстрации 4 шатровый памятник изображен в том виде, какой он приобрел в результате работ, осуществленных на средства купца Ф.Я. Ермакова, известного коломенского благотворителя. Его сестра была игуменьей Успенского Брусенского монастыря. Очень может быть, что в числе этих монахинь, изображенных на фоне придела Всех святых, есть и его сестра. Она умерла незадолго до революции 1917 г.

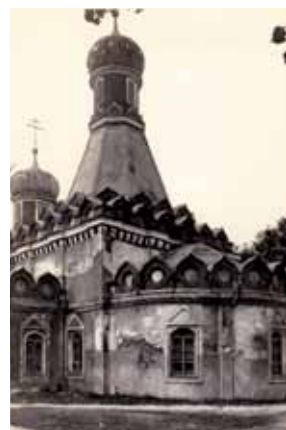
Ил. 5. Вид церкви после 1917 г.

На снимке (ил. 5), сделанном после революции, видно, что состояние кладки и кровли очень плохое.

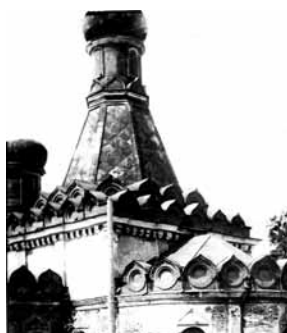
Ил. 6. Церковь Успения.

Тем не менее, сохраняется тот вид (ил. 6), который, в принципе, был обнаружен сотрудниками Императорского археологического общества. Тогда был составлен акт о том, что многие детали из числа первоначальных сохранились. Однако исследовавшие этот памятник полагали завершение храма поздним. Снимок сделан после революции, когда здесь находился клуб местной тюрьмы. В монастыре было общежитие сотрудников, конвоиров, охранников.

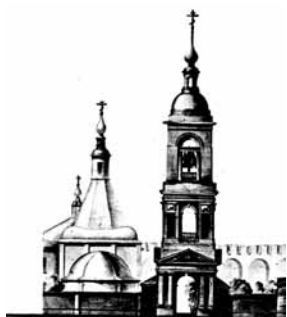
Ил. 7. Акварель  
Александрова. Около 1830 г.

Мы видим, что на акварели около 1830 г. (выполнена Александровым – чертежным помощником) памятник имеет несколько иные формы (ил. 7). Это к вопросу о том, что все-таки было на месте кокошников. В переходе от четверика к восьмирику изображена некая «опухоль». По-видимому, это полуразрушенные крупные кокошники, которые закрыты специальной кровлей. Появился двухъярусный барабан, увенчанный небольшой луковичной главкой, а перед церковью была трапезная с престолом во имя Казанской иконы Божьей Матери и большими палатами, выстроенными в псевдорусском стиле.

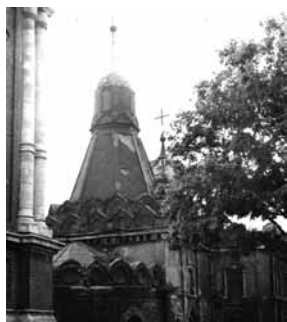
Ил. 8. Начало разрушения  
здания.Ил. 9. Реставрационные  
работы 1970 г.

На иллюстрации 8 видно начало разрушений здания. У двухъярусного барабана верхний ярус полностью разобран, вместе с этим разобрана и луковичная мощная глава, но сохраняется поздняя металлическая обкладка. Весь шатер – с гуртами. Можно было бы предположить, что за этой металлической обкладкой кроются первоначальные формы и обкладка просто повторяет все эти первоначальные формы. На самом деле, к сожалению, это не так. Все было скромнее и проще.

Во время работ в 1970 г. (ил. 9) мы начали свои исследования с наиболее разрушенного – западного угла южного фасада. Перед ним был образован некий карман парапета придела Всех святых. Придел Всех святых – это был коридор к южному portalу храма и мертвецкая, что можно определить по посвящению придела и по назначению пристроя, который представлял собой церковь при больничной палате Успенского Брусенского монастыря.

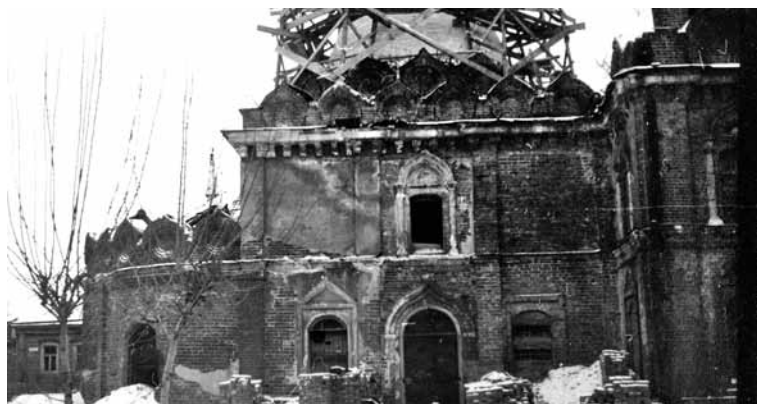
Ил. 10. Северный фасад.

Противоположный – северный фасад (ил. 10) – чуть ли не полностью перелицован работами 60-х гг. XX в. Во время этих работ погибла и белокаменная закладная доска, располагавшаяся на пилястре к западу от портала (ил. 2). Фотографии памятника сохранились и в фондах Императорского археологического общества. Есть они также в Московском областном историческом архиве.

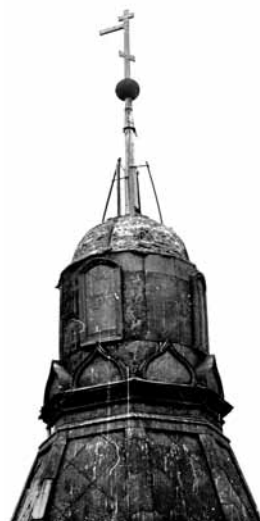
Ил. 11. Глава здания.

На иллюстрации 11 – глава в том состоянии, в котором мы обнаружили ее при начале работ. Поднявшись наверх и вскрыв часть металлической облицовки, мы обнаружили четыре окна.

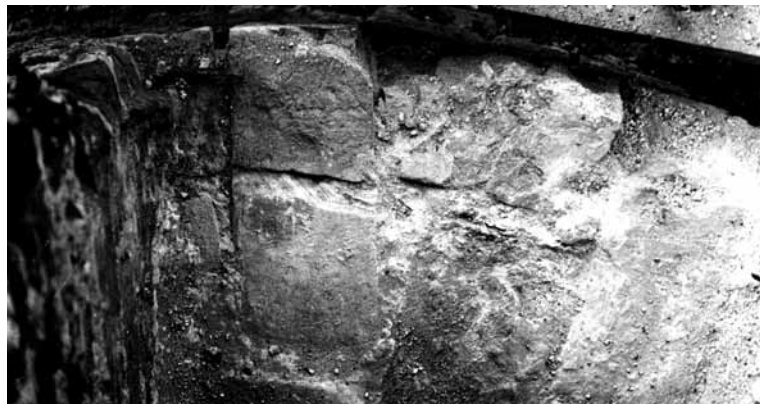
Ил. 12. Низ окна.  
Виден след оконницы.

Исследование первоначального вида окон показали, что они вверх и вширь растесаны (ил. 12). Верх хорошо определялся остатками белокаменной плоской перемычки. От низа сохранилась только центральная часть с заметным отпечатком от оконницы, по-видимому, деревянной. Видно влияние атмосферных осадков, образовавших такой след, по которому мы определили ширину оконных проемов и восстановили их. А сохранившиеся гвозди в своде барабана и многочисленные обломки чернолощеной черепицы – «утюг» и «бобровый хвост» – дали возможность восстановить отмеченную архитекторами ИМАО лещадное покрытие.

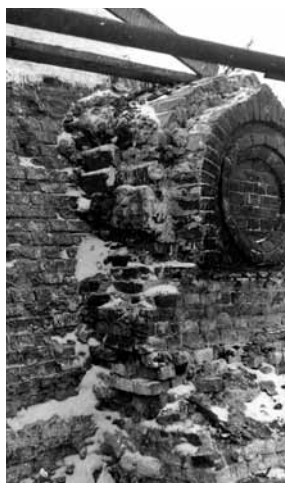
Следом за восстановлением верха памятника перед нами встала задача определить, что это за кокошники (ил. 13, 14). Было совершенно очевидно, что они представляют собой нечто позднее. Это заметно по характеру и размерам кирпича, по жесткости форм. Но сама по себе шапка кокошников на углах у шатра и пояс кокошников, проходящий по алтарю — явления, достаточно нам известные. Алтарные кокошники есть и у храма святого Уара в Москве, и на храме святого Антипия Колымажного двора.

Пришлось делать большие раскрытия, чтобы определить происхождение этих кокошников. Выяснилось, что изначально здесь был гладкий шатер, местами сохранявший еще обмазку. Западная стена шатра вообще не получила этих кокошников. Именно это и позволило нам достаточно смело обойтись с этими ярусами поздних кокошников, разобрав их.

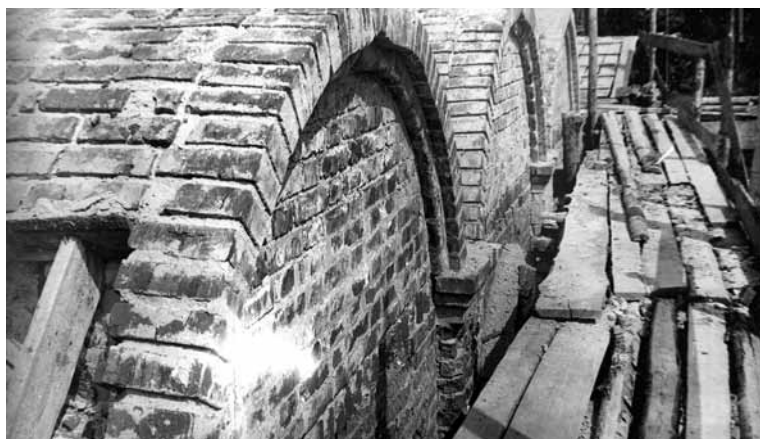
Ил. 15. Восстановительные работы.

На иллюстрации 15 мы видим восстановление кокошников. До начала работ сохранялись ендовы с отпечатками деревянных водометов, которые были положены на капители пилястр, причем здесь хорошо видно, что появившийся в XVII в. при

перестройке бегунец к первоначальному зданию не имеет отношения. Мы сохранили этот бегунец на невидимой стороне шатра, там, где все перекрыто скатной кровлей. На трех остальных фасадах бегунец разобрали до уровня первоначальной кладки XVI в., которая хорошо определялась по цвету раствора. Во время проведения реставрационных работ автор постоянно консультировался с коллегами. Хотелось бы выразить огромную благодарность архитекторам ЦНРМ: Б.Л. Альтшуллеру, С.С. Подъяпольскому, Л.А. Давиду; и своим друзьям по областной реставрации: М.Б. Чернышеву и В.В. Кавельмахеру.

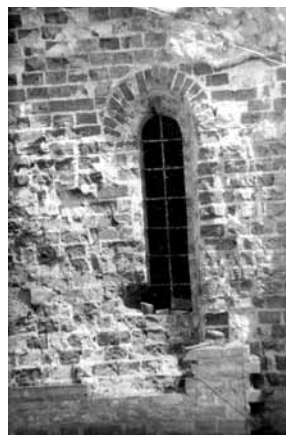
Ил. 16. Окно с сохранившейся подлинной решеткой XVI в.

Как выяснилось, украшения памятника были почти полностью срублены. Видно, что полностью утрачен декор окна (ил. 16); он будет встречаться среди следующих фотофиксаций. Белокаменные цоколи портала (ил. 17) сохранились только потому, что уровень пола их закрыл. Выше заметна белокаменная дольчатая дынька — она тоже уничтожена. Ее реставрация выполнена домазками, чтобы сохранить первоначальный вид.

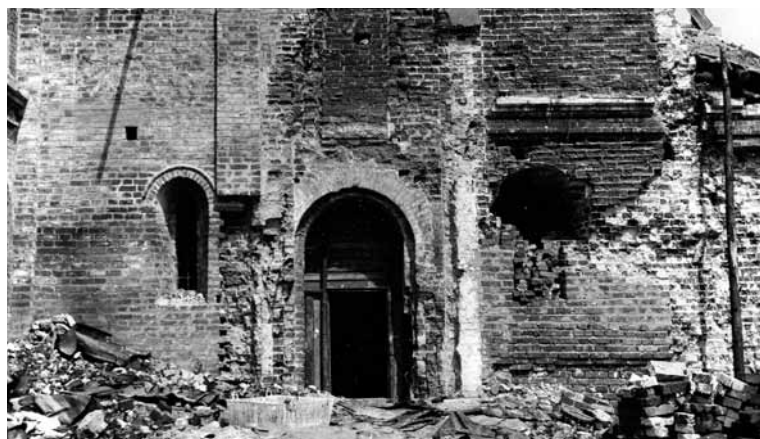
Ил. 18. После перестроек на соседних окнах остался след от бровки.

Мы увидели, что после перестроек XVII, XVIII, XIX вв. на соседних окнах остался след от бровки (ил. 18). Она полностью восстановлена на первом окошке и повторена на остальных.

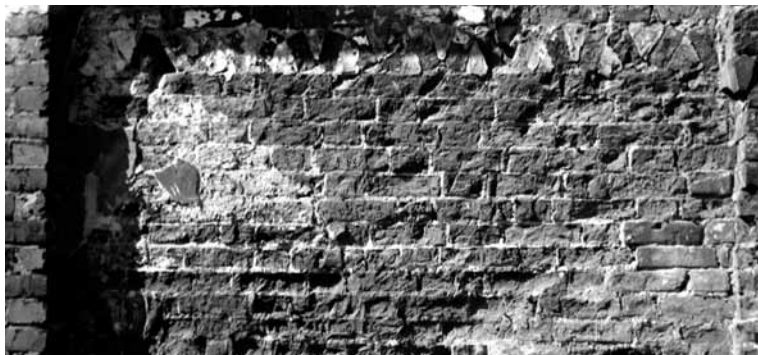
Ил. 21. Часть восточной стены.

На части восточной стены (ил. 21) перекладок значительно больше, бегунец и поребрик вообще исчезли. Здесь памятник претерпел очень большие разрушения. К северу алтарной части стены наблюдается то же самое (ил. 22).

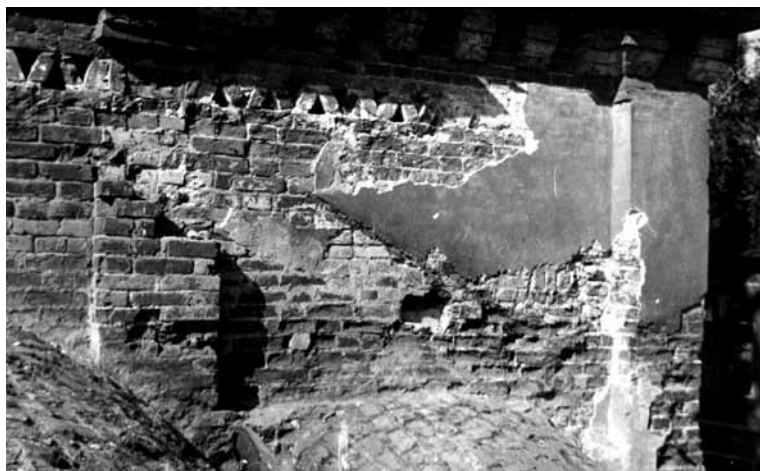
Ил. 23. Следы нескольких кровель.

Хорошо заметны следы многих кровель алтарной части (ил. 23). Наши исследования позволили определить «трехконьковую» конструкцию.

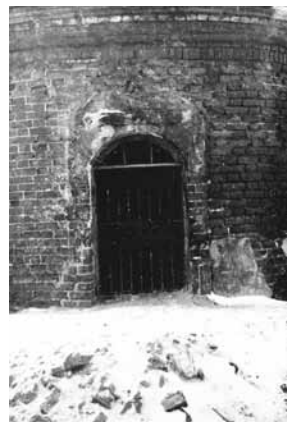
Ил. 24. Центральное окно алтаря.

Центральное окно алтаря было переделано в XVII и потом в XIX в. (ил. 24). Типичный «ушастый» наличник XVII в. тоже погиб при перестройке в XIX в.

Когда мы восстанавливали внешний облик, то в большом количестве использовали те следы, которые остались в кладке. Остались откосы первоначальных окон и там, где центральная апсида, мы смогли восстановить окна на первоначальных местах.

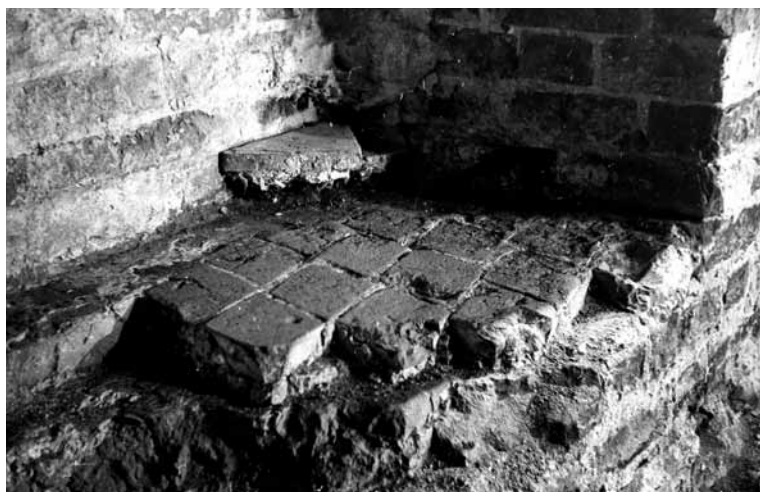
Ил. 25. Несколько наслоений полов.

Интересные раскрытия были сделаны в интерьере алтаря. Здесь мы видим несколько полов: сверху лежал так называемый подольский мрамор — это желтоватые известняки, затем треугольная гжельская лещадь (XVIII в.), а следующие ромбовидные плитки — это первоначальные полы (ил. 25).

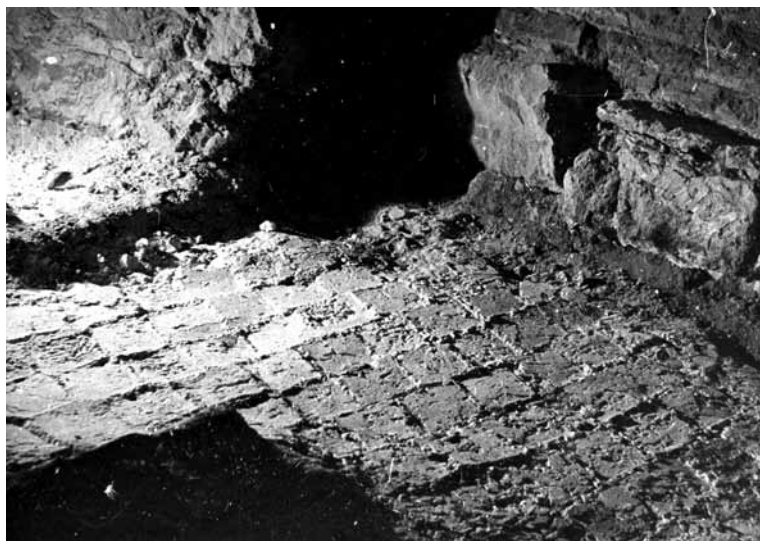
Ил. 26. Пол просел на полметра, сохранилась известковая подготовка.

Интересно, что эти полы находятся там, где они должны были быть и где сохранились благодаря тому, что лежат на твердом фундаменте. Однако приблизительно на полметра они равномерно ушли (ил. 26). Необходимо было выяснить, вследствие чего это произошло? Сначала мы думали, поверив данным архитекторов XIX в., которые проводили исследования, что есть крипта под алтарем. Однако никакой крипты обнаружено не было. Мы заложили глубокий шурф на 4 метра. Этот памятник оказался интересен, кроме всего прочего, тем, что он стоит на двухкамерном подвале. Причем это не подклет, а настоящий подвал: две камеры в направлении запад – восток. Вполне можно было предположить: если есть подвал, есть и крипта. Но мы не дошли до материка. Вся церковь была поставлена на овраг, который шел по направлению к Михайловским воротам. Там происходили и происходят гидрогеологические процессы. Они вызвали, по-видимому, такое вымывание основания, которое позволило очень равномерно осесть всей подготовке под пол. Даже вблизи стен, где это разрушение должно было идти менее интенсивно, все равно все осело практически одинаково. Конечно, была сохранность этой вымостки в проходе к жертвеннику. Мы отмечали такой вид разрушений, также вызванный гидрогеологией, на другом коломенском памятнике – церкви Сергия Радонежского Богоявленского Старо-Голутвина монастыря. Там кирпичные полы в одностолпной палате осели точно таким образом.

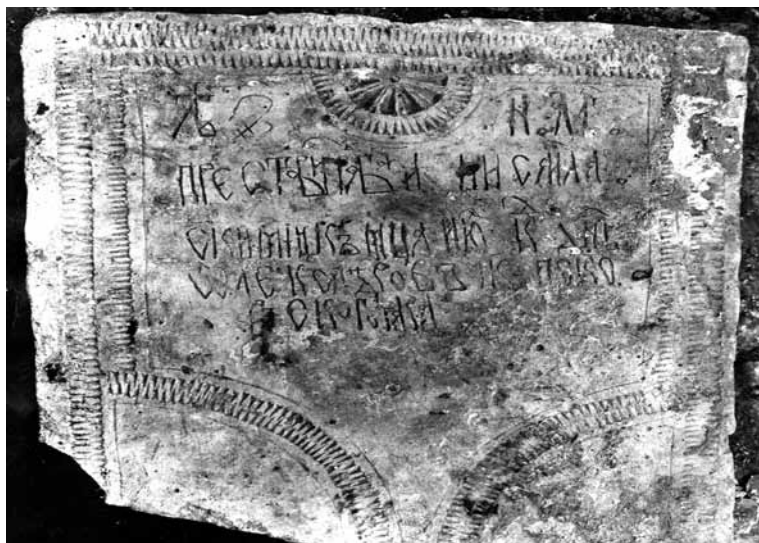
Ил. 27. Надгробная плита, найденная в закладке карнизов.

Первоначально Успенский Брусенский монастырь был мужским. Одна из надгробных плит (ил. 27), которая была найдена в закладке карнизов XVII в., гласила, что в XVI в. пре-

ставился схимник, причем псковский житель. Известно, что аналогичные надгробия других лиц находили на территории монастыря и ранее.

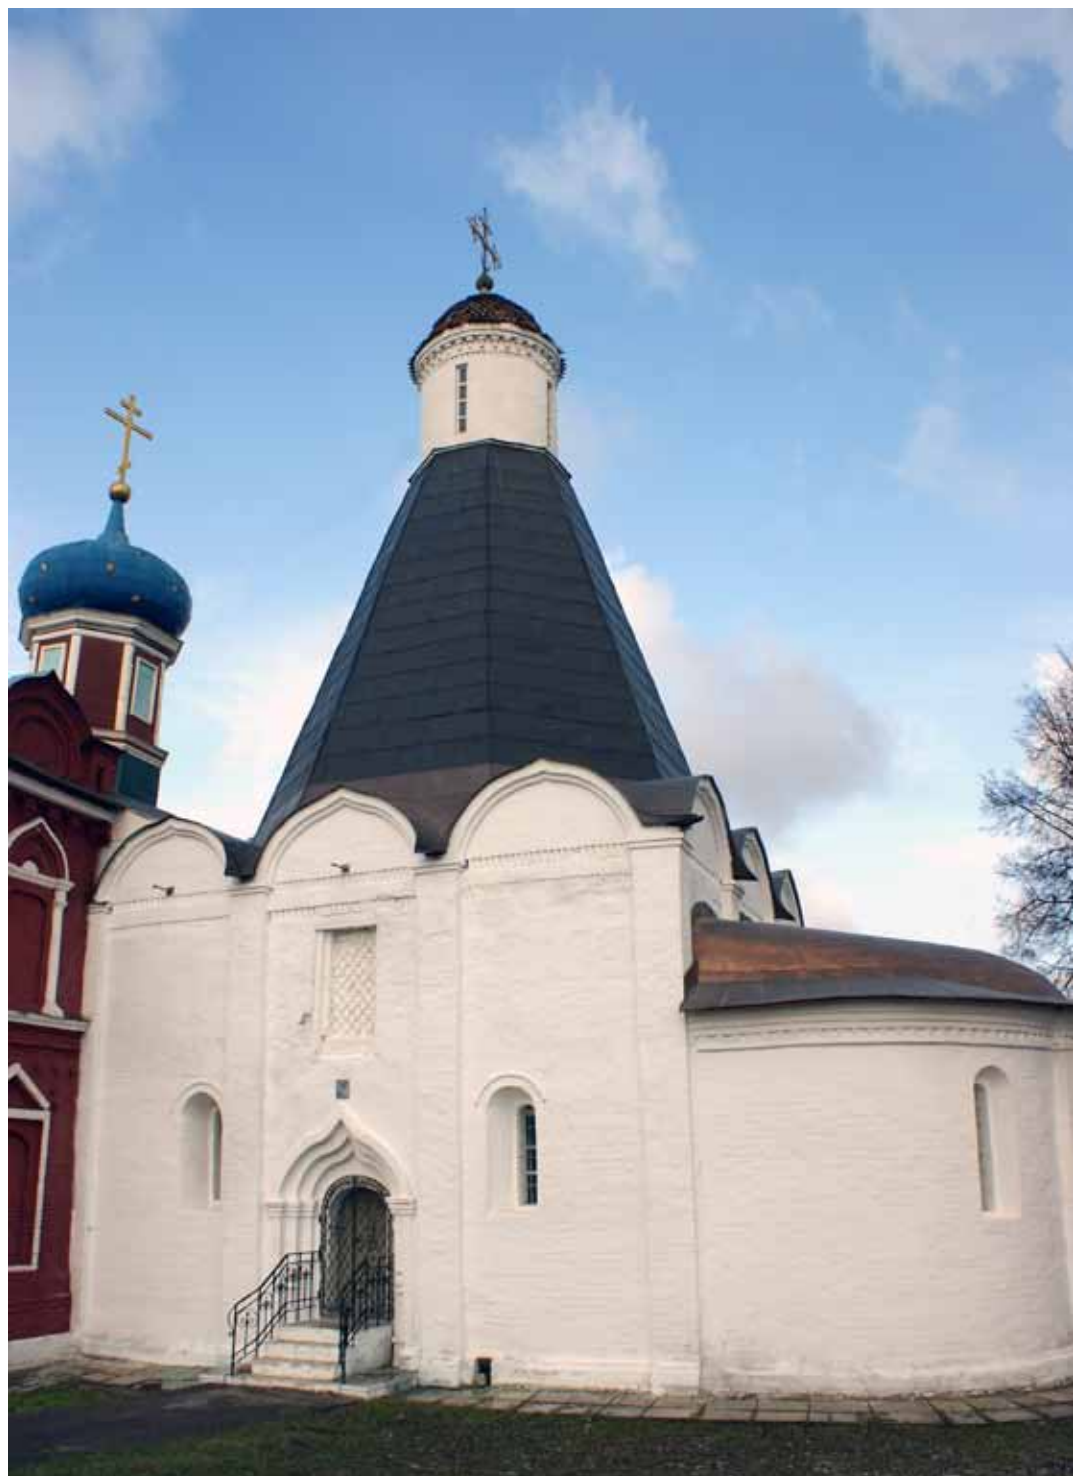
Успенская шатровая церковь Брусенского монастыря. Фото 2009 г.
